**ОКОНЧАТЕЛЬНЫЙ ОТЧЁТ
ПО РЕЗУЛЬТАТАМ РАССЛЕДОВАНИЯ АВИАЦИОННОГО
ИНЦИДЕНТА**

с воздушными судами IL-76, регистрационный номер EW004DE
принадлежащие авиакомпании «AIR FORCE OF BELARUS» и Boeing 737-
300, регистрационный номер EX-37012 ОсОО авиакомпании
«АвиаТрафик Компани»

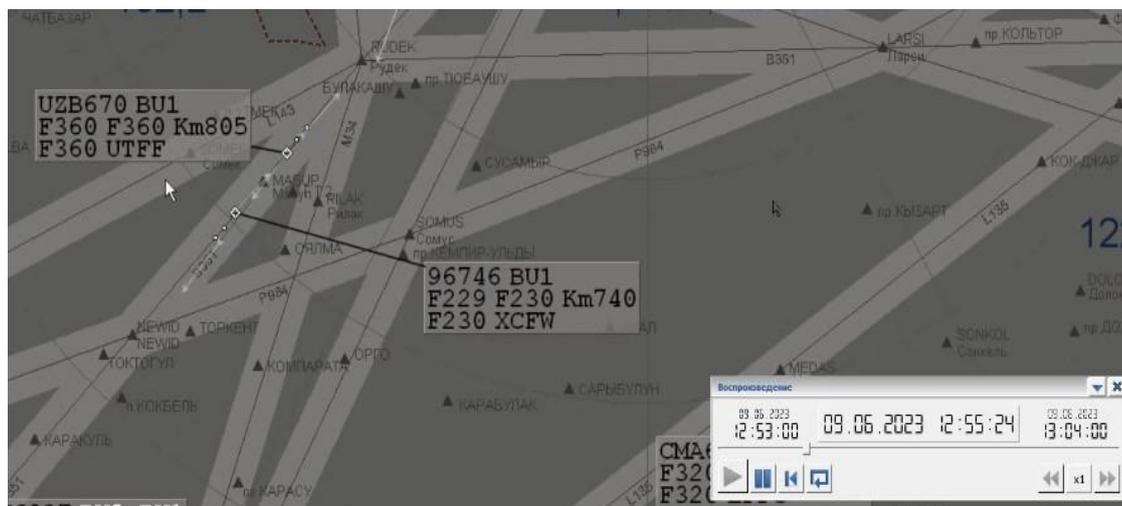
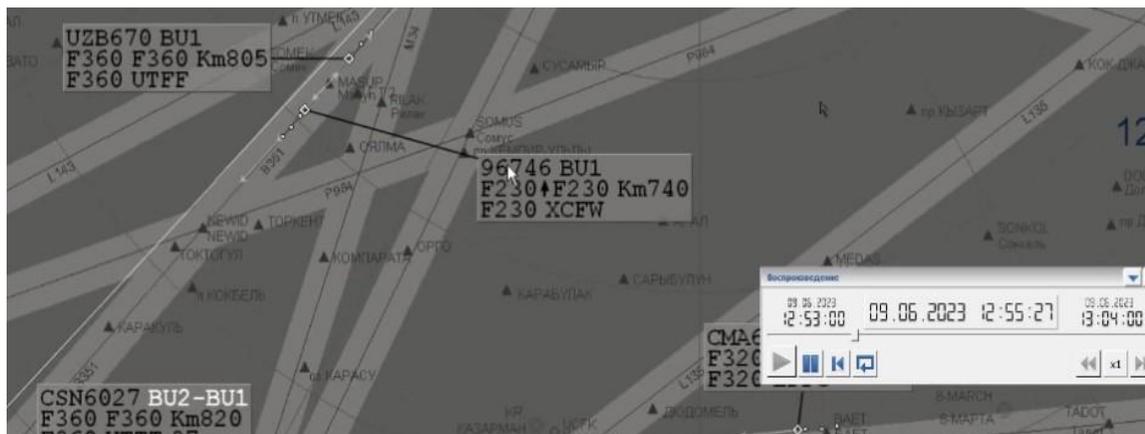
Также в соответствии с пояснительной запиской диспетчера РЦ Бишкекского ЦОВД, своё решение на выдачу команды для отворота ВС рейса AVJ280 объяснил тем, что информация ВОРЛ от воздушного судна 96746 “периодически менялась”, что подтверждается снимком СОК1-2.

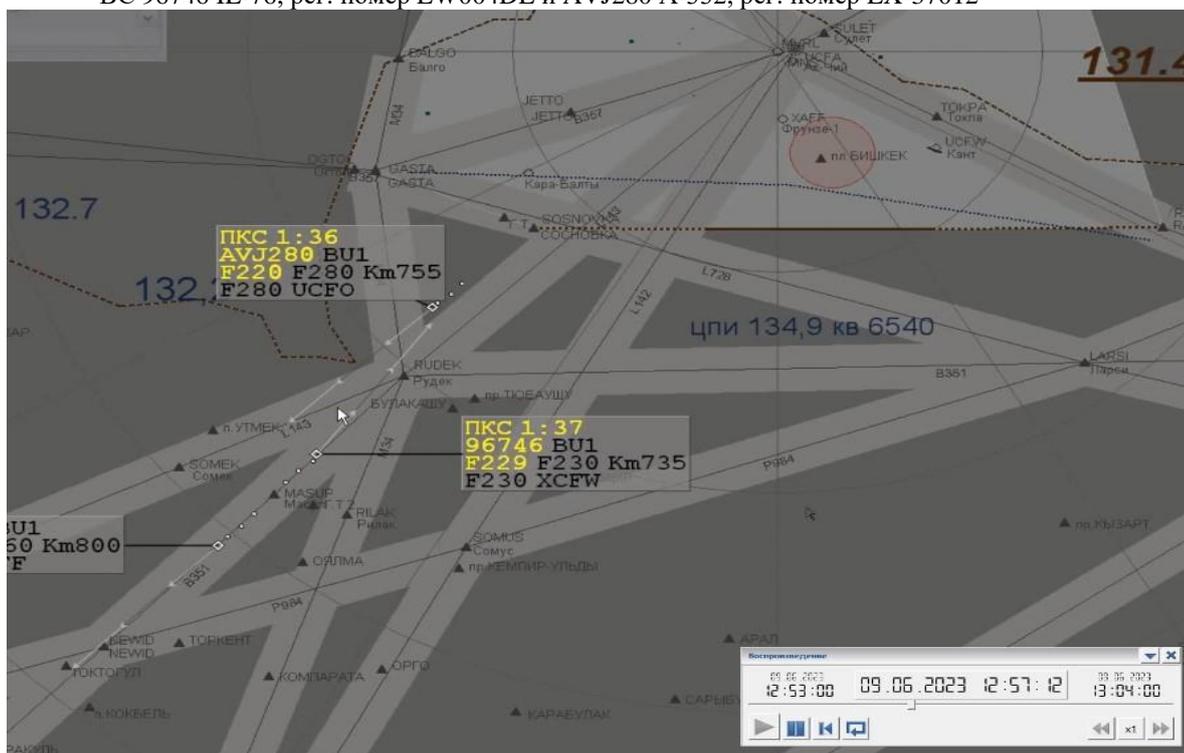
Снимок СОКЗ

В 12:57:05 диспетчер РЦ БЦОВД даёт команду: **“Атомик 280, курсом 225 набирайте 280”** (См. снимок СОКЗ).

2. Продольное расстояние между бортами на момент подачи команды составляло около 50км., боковое расстояние составляло порядка 6,7 км.

3. Срабатывание функции АС УВД STCA (Short Term Conflict Alert) до режима конфликтная ситуация (ПКС) связана с не установлением заданного эшелона полёта в формуляре сопровождения ВС AVJ280. Невыполнение п.п. 4.5.2. Технологии работы диспетчера РЦ БЦ ОВД по установке назначенного эшелон полёта ВС в формуляре сопровождения, приводит к привыканию персонала как “нормальной ситуации”, что притупляет внимание к срабатыванию функции АС УВД STCA и в последствии может не восприниматься персоналом УВД как фактор угрозы.

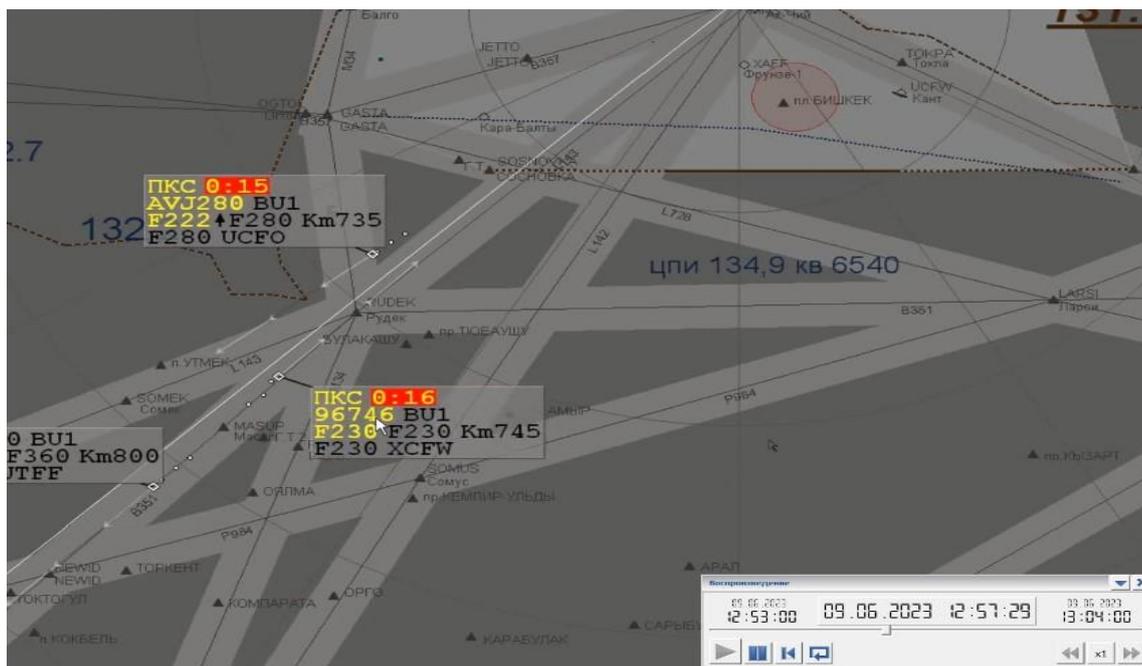
Снимок СОК4

В 12:57:29 срабатывает функции STCA AC УВД с 15 секундным предупреждением о переходе ПКС в КС (конфликтную ситуацию) снимок СОК4.

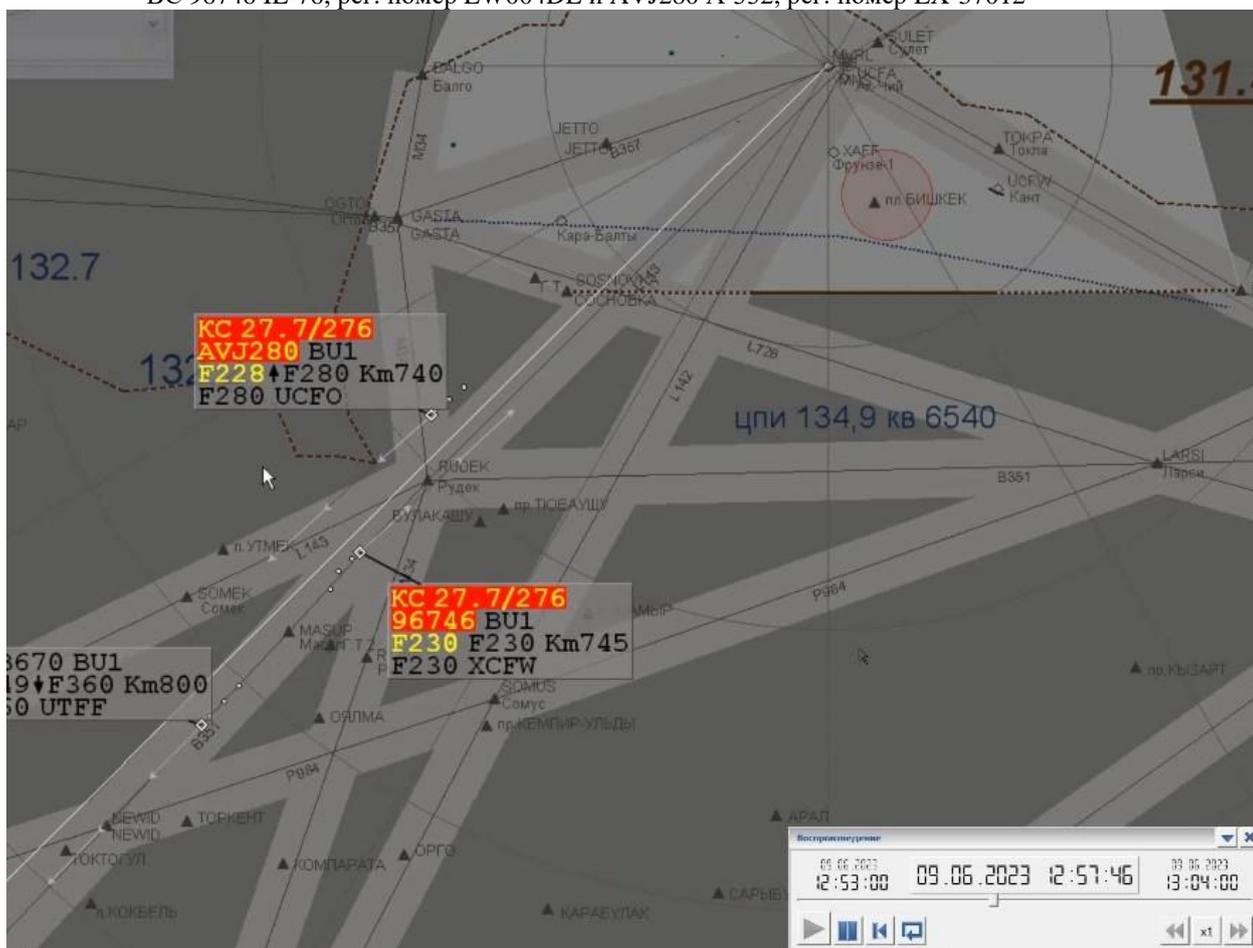
Снимок СОК 5

В 12:57:46 срабатывает функция АС УВД STCA конфликтной ситуации (КС), снимок СОК5.

В момент срабатывания функции STCA AC УВД продольное расстояние между ВС составляло **27,7 км**, боковое расстояние **6,9 км**. Далее УВД осуществлялось без замечаний:
