Окончательный отчёт по результатам расследования серьёзного инцидента  
происшедшего в зоне ответственности Бишкекского Центра ОВД ГП «Кыргызавионавигация»

**ОКОНЧАТЕЛЬНЫЙ ОТЧЁТ  
по результатам расследования  
серьёзного инцидента с воздушным судном А-320, REG EX-32007,  
происшедшего в зоне ответственности Бишкекского центра ОВД  
01.06.2024 г.**

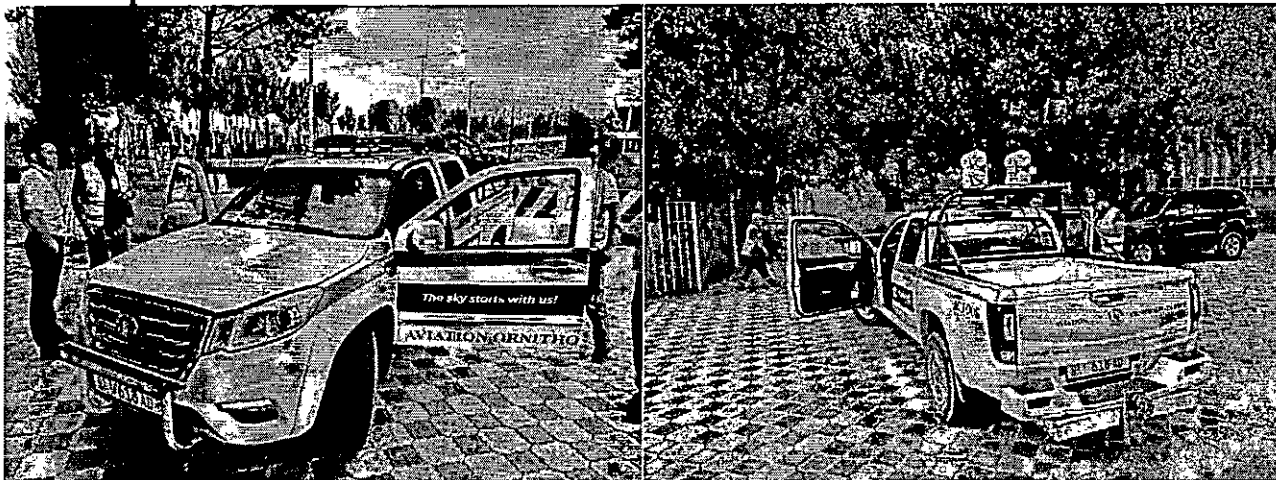
– «машина с позывным «Сокол» белая, а т.к. был ясный солнечный день, в районе от РД «G» до торца 26 ее, как правило не видно, так же как проблесковых огней на машине», жалюзи давали блики и из-за них машины не было видно.

**3.15** Комиссия при выезде в аэропорт «Манас» ознакомилась с окраской и оборудованием оперативных автомобилей орнитологической службы с государственными номерами 01KG618AD и 01KG2280M. Обе машины белого цвета. Было установлено, что проблесковые маяки, расположенные на крыше автомобилей, не обеспечивают кругового обзора из-за размещенного на кузове звукового оборудования для отпугивания птиц.

**Вид спереди и сзади оперативной автомашины орнитологической службы с госномером 01KG618AD**

– отсутствие радиоосмотрительности со стороны орнитологической службы при выполнении работ на ВПП, вызванное тем, что инженер-орнитолог не слышал переговоров из-за громкой работы биоакустических устройств и громкоговорителей, а также потому, что передние окна оперативной машины были открыты для использования охотничьего ружья;

- необходимости покраски автотранспортных средств выполняющих работы на ИВПП в ярко-оранжевый или иной цвет, для улучшения визуального определения ЭВС;

– Обеспечить круговую видимость проблесковых маяков на всех автотранспортных средствах, выполняющих работу на ИВПП;

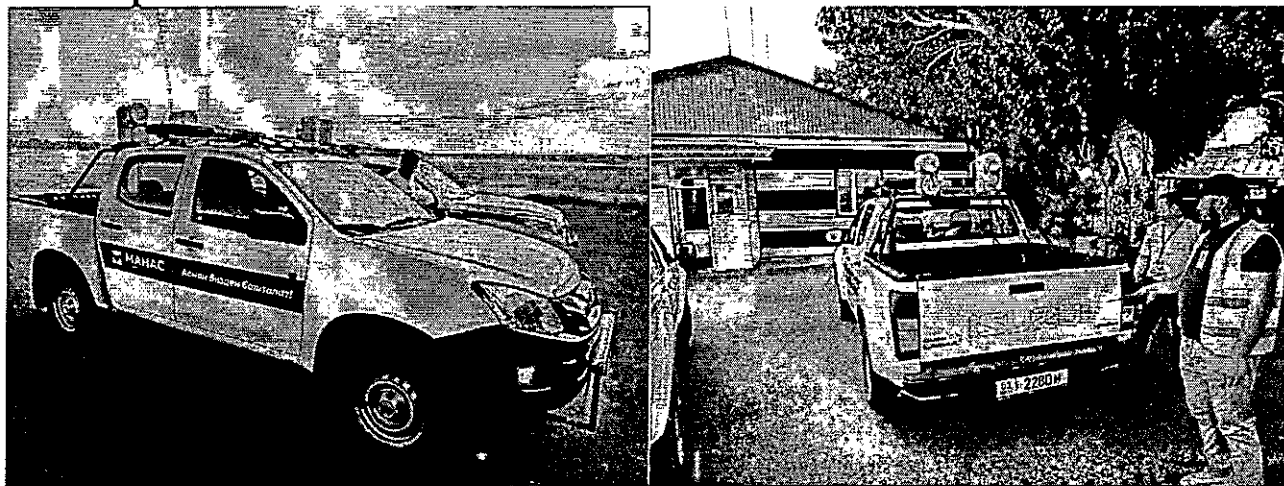
**Вид сбоку и сзади оперативной автомашины орнитологической службы с госномером 01KG2280M**
