Окончательный отчёт по расследованию авиационного события
с ВС Avro 146 RJ-85 регистрационный номер EX-27005

ОКОНЧАТЕЛЬНЫЙ ОТЧЕТ
по результатам расследования
авиационного события
с воздушным судном ОсОО «Tez JET»
Avro 146 RJ-85 регистрационный номер EX-27005 произошедшего
в аэропорту «Манас»
17 сентября 2025 года

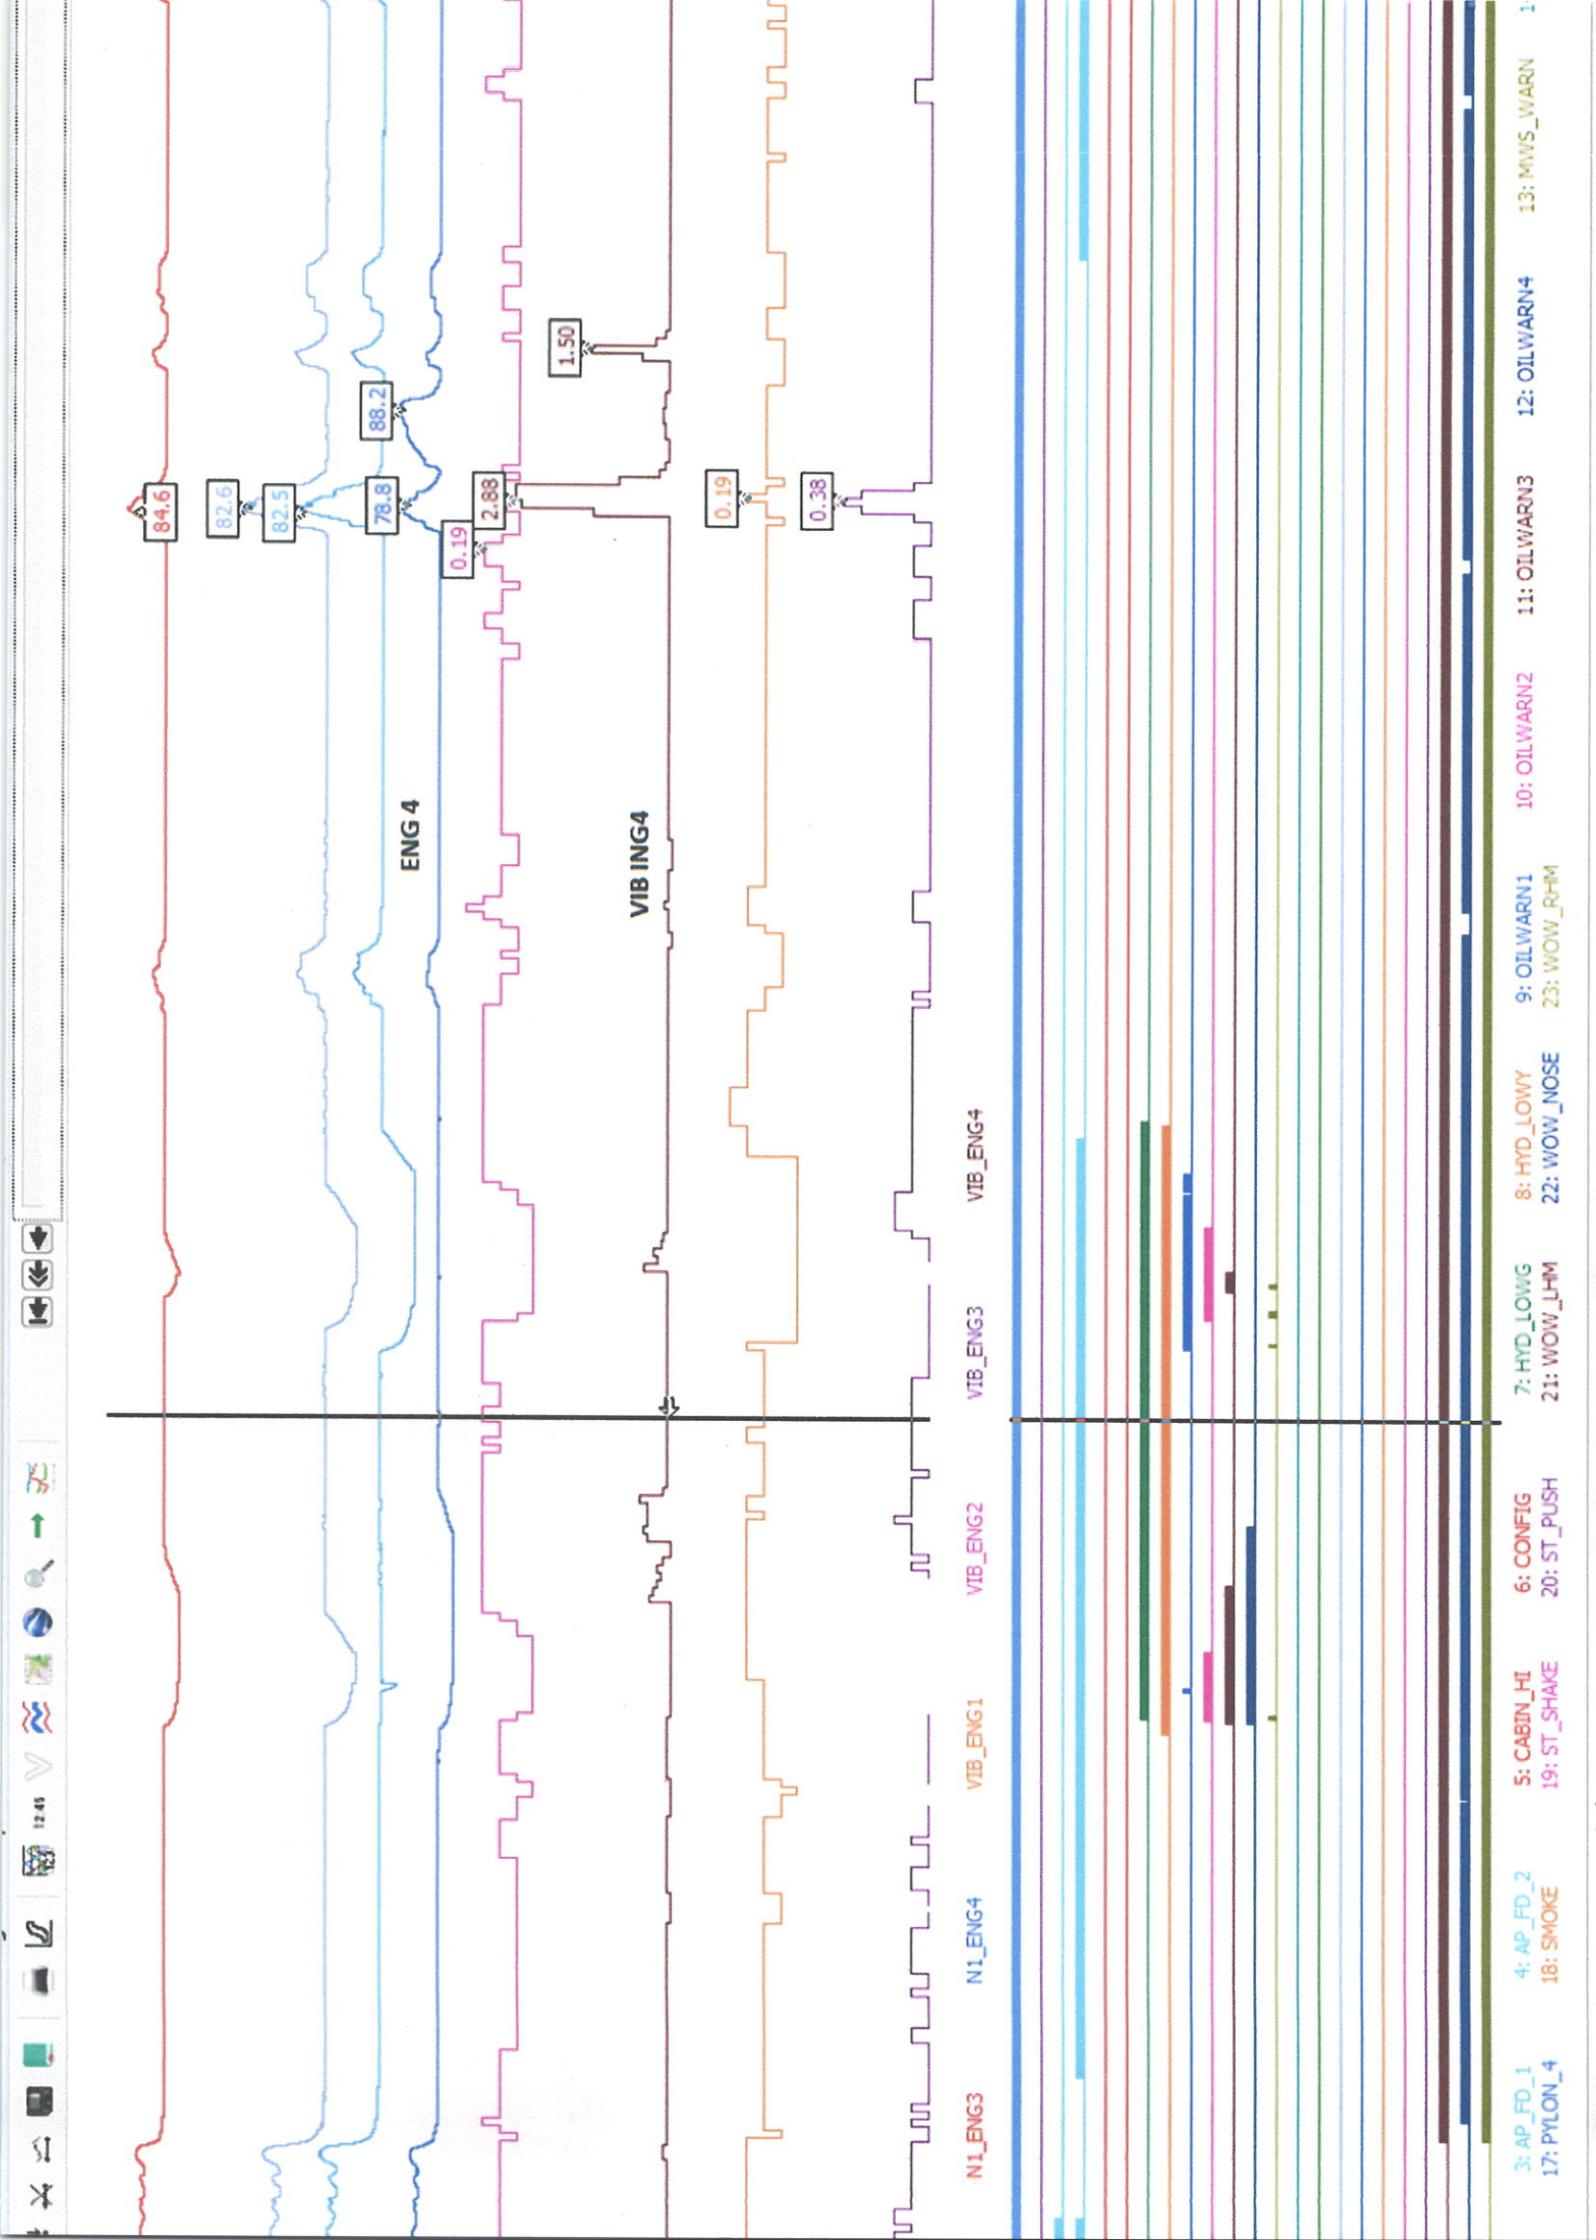
CREW/MAIN. REMARKS		ACTION TAKEN	
CR	MR	DATE (dd.mm.yy)	STA
		17.09.25	BS2
Eng #4 vibration indication is flashing when TO Redu thrust set @ 189.2 vib 45		ENG #4 ACCELEROMETER WAS REPLACED 7AM AMM 59-32-01 P.804

REPORTING CAPTAIN		ACTION TAKEN	
CR	MR	DATE (dd.mm.yy)	STA
		17.09.25	BS2
The same problem occurred a second time		Damage wire was repaired. New WMS P 20-44-04. Page 3 circuit was tested. Law SWM ATA 27-33-01P 20 L
